浸透性ケイ酸塩系改質・防水材による 止水効果の検証

工事概要

工事名称：某工場地下ピット漏水防止改修工事
所在地：千葉県市川市
工期：2014年1月
施工面積：1㎡(試験施工のため、漏水局所
みに散布)
使用材料：浸透性ケイ(珪)酸塩系コンクリート
改質材「Sクリートアップ」

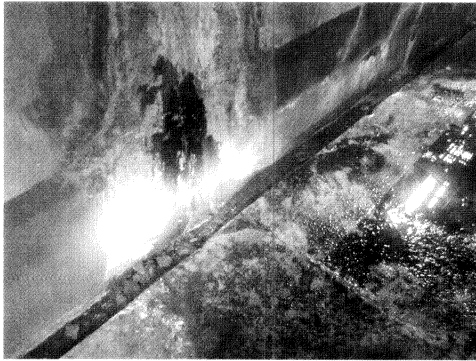
に長期間継続して漏水している箇所が数ヵ所あり、また建物全体のコンクリートの劣化が著しい状況であった。すぐにも改修工事を行う必要があったが、稼働中の製造工場であるため、全体の改修工事として連続で取れる施工日数は5日間のみであった。

写真-2 漏水箇所付近。常時水溜りができている床

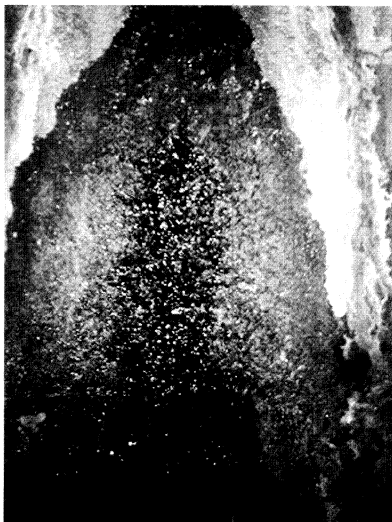
写真-3 漏水箇所(拡大)

漏水部周辺にエフロレッセンスが固くこびり付いていたため、塗布前にケレンで除去した。
